# Vergane Schepen op Nieuw Land

## Fietsroutekaart Lelystad

**Deze kaart volgt de 'Nieuw Land Route',  
route 15 in de ANWB/VVV Fietsgids  
Flevoland / West Overijssel.  
Start bij Natuurpark Lelystad.**

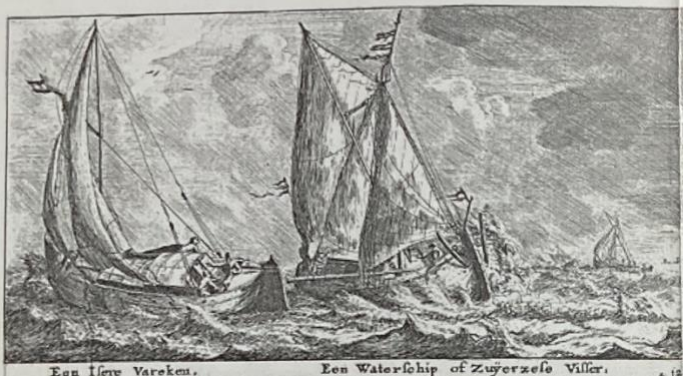
18<sup>de</sup> eeuwse graue van waterschepen.

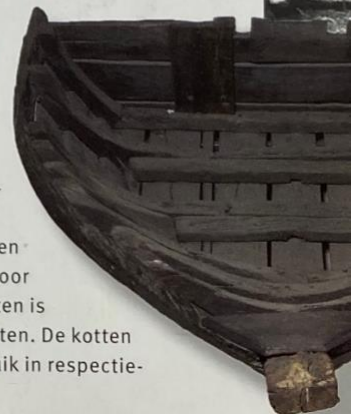
De modderschouw OB 19; tijdens de opgraving (boven) en de gerestaureerde boeg (onder).

Het schip van kavel OB 19 is een platboord vaartuig, met een karveel gebouwd vlak en rechte, vallende stevens. Het heeft een hoekige kim en overnaadse gebouwde zijden. Opvallend zijn twee zware schotten die het ruim begrenzen, waardoor het schip in drie compartimenten is verdeeld: het ruim en twee kotten. De kotten waren toegankelijk door een luik in respectie-

velijk het voor- en achterdek. De voorwerpen in het achterschip, o.a. twee boezemschoppen en een paar modderlaarzen, wijzen op het gebruik van het schip als **modderschouw**.

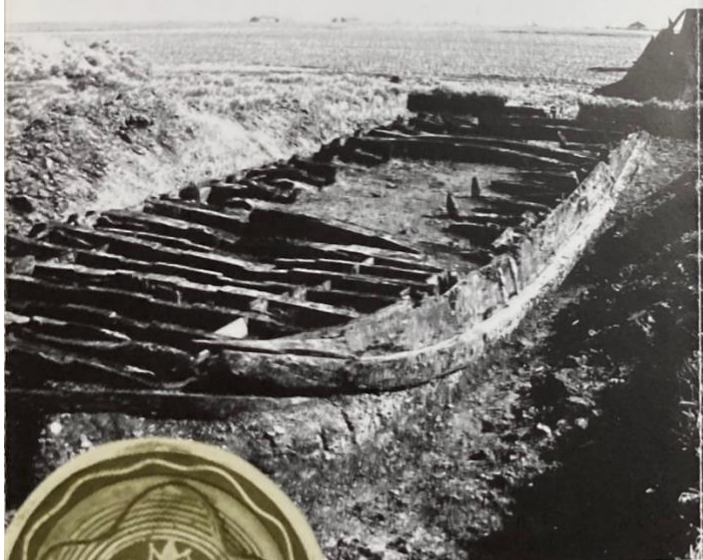
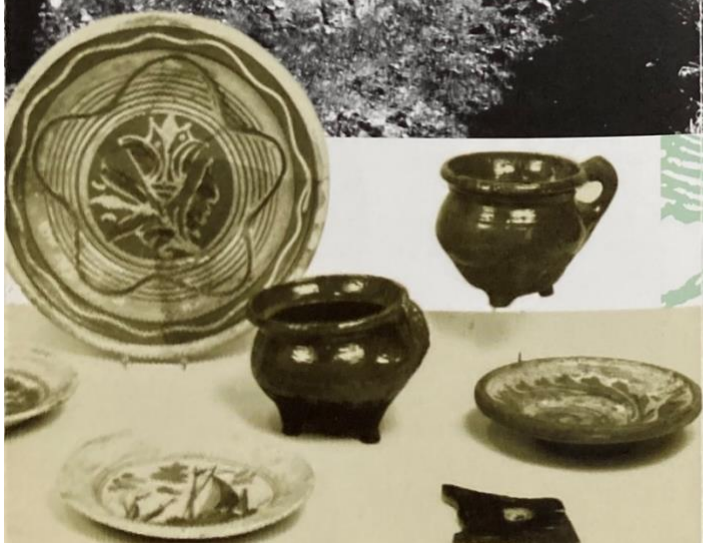
De tjalk OF34 tijdens de opgraving  
[boven] en een greep uit de voorwerpen  
die aan boord gevonden werden [onder].

Het gaat hier om een stevig gebouwd platboomd schip, dat gedateerd kan worden in het begin van de tweede helft van de 17de eeuw.

De woonruimte van het schip bestond uit een ruimte met een stookplaats, twee kooien en opberg ruimtes. De woonruimte was door een schot van het laadruim gescheiden. De kooien bevonden zich aan bakboord en aan stuurboord. De kooi aan bakboord was voorzien van een opbergkastje. De stookplaats bestond uit een rechthoekige houten kist, gevuld met zand met daarop een vloerplaat van gele bakstenen. De achterwand werd gevormd door een gietijzeren plaat. Een houten schouw zorgde voor de rookafvoer.

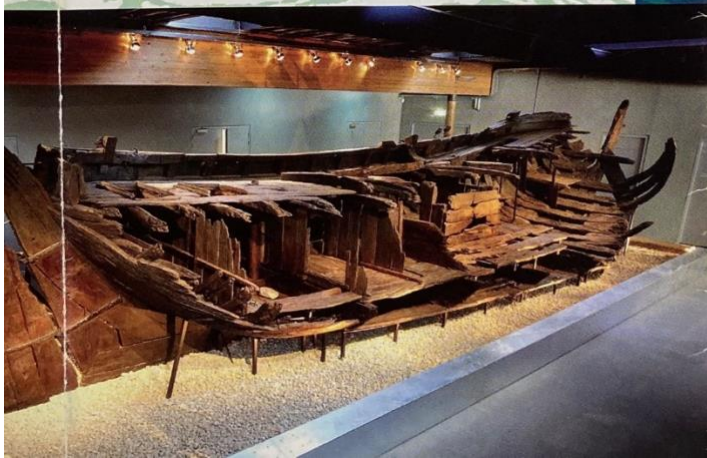
De ventjager in Nieuw Land  
Erfgoedcentrum (foto Wierd Massink)

Het is van een opmerkelijke gaafheid: de bakboordzijde is praktisch helemaal intact maar de stuurboordzijde is vergaan. Daardoor kijk je recht in het verblijf van de bemanning, je kunt zien hoe de bun (de ruimte voor visopslag) in het schip is gebouwd, waar scheepsbenodigdheden werden opgeslagen en hoe het vaartuig is geconstrueerd.

Medewerkers van RACM Lelystad hebben het wrak zorgvuldig geconserveerd vóór het in Nieuw Land werd geplaatst. Ook delen van het originele interieur zijn terug gezet zodat de ventjager nu is te zien in de staat waarin hij – afgezien dus van de verdwenen stuurboordzijde en de verloren gegane tuigage – verkeerde op dat noodlottige moment van zijn ondergang.
